岚县经济技术开发区
山西熔焱铸业有限公司“5·20”
一般物体打击事故调查报告

事故调查组

2024年7月

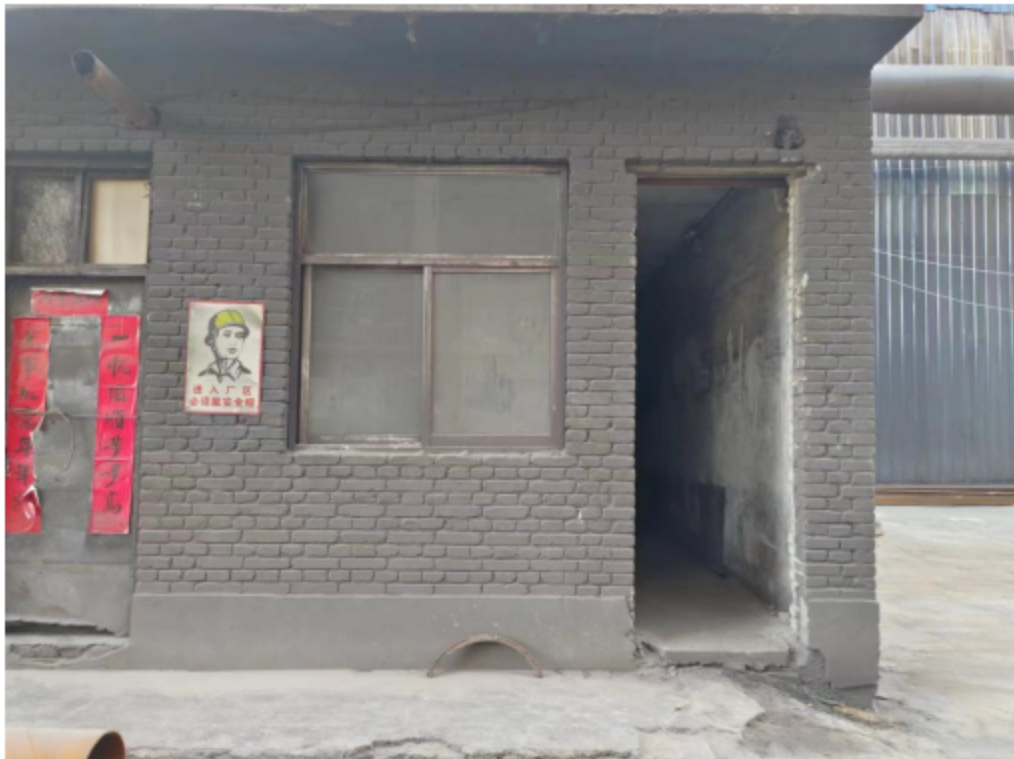
(图 1 事故现场: 电除尘配电室门口)

事故发生在山西熔焱铸业有限公司电除尘配电室门口。

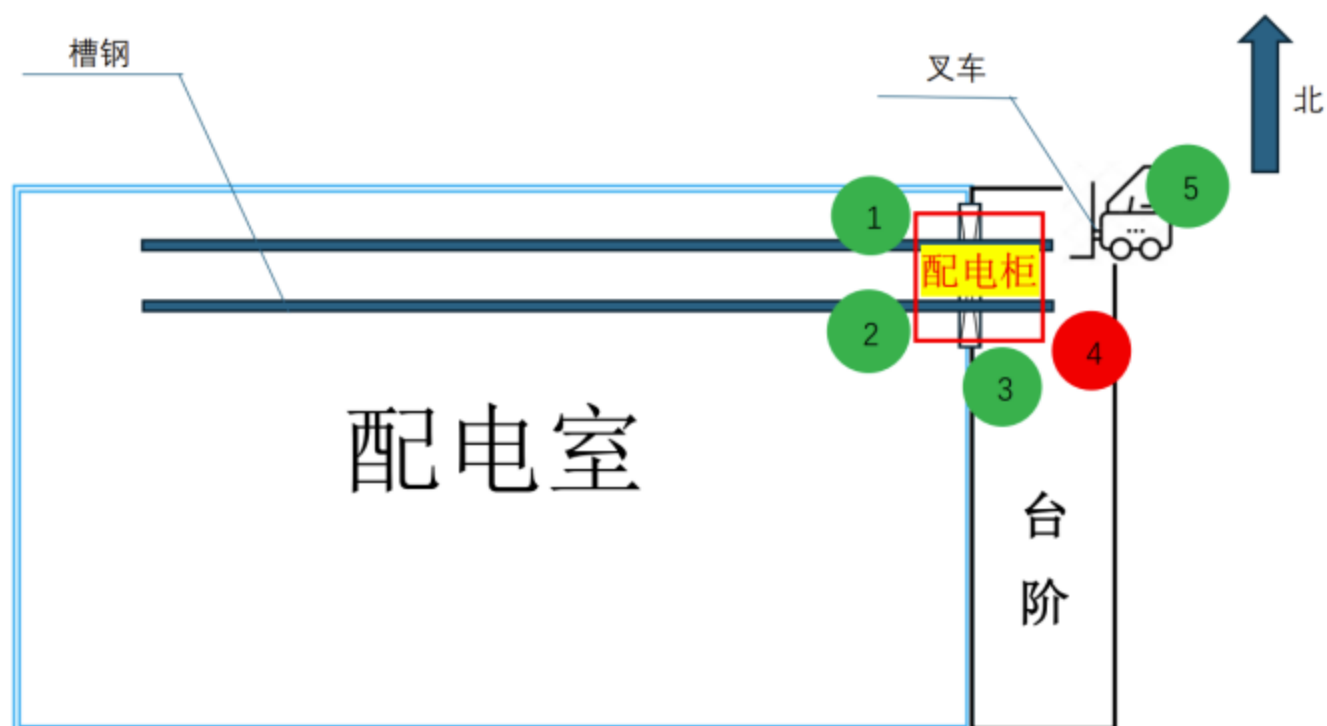
图2 事发时作业人员位置图

推测判定事发时梁春珍（下图1号位）和梁宇军（下图2号位）位于配电室内，梁春珍处于梁宇军北侧，兰建平（下图3号位）位于配电室外南侧，温天生（死者，下图4号位）位于兰建平东侧，叉车位于5号位，人员站位分布及遇难者位置图如下：

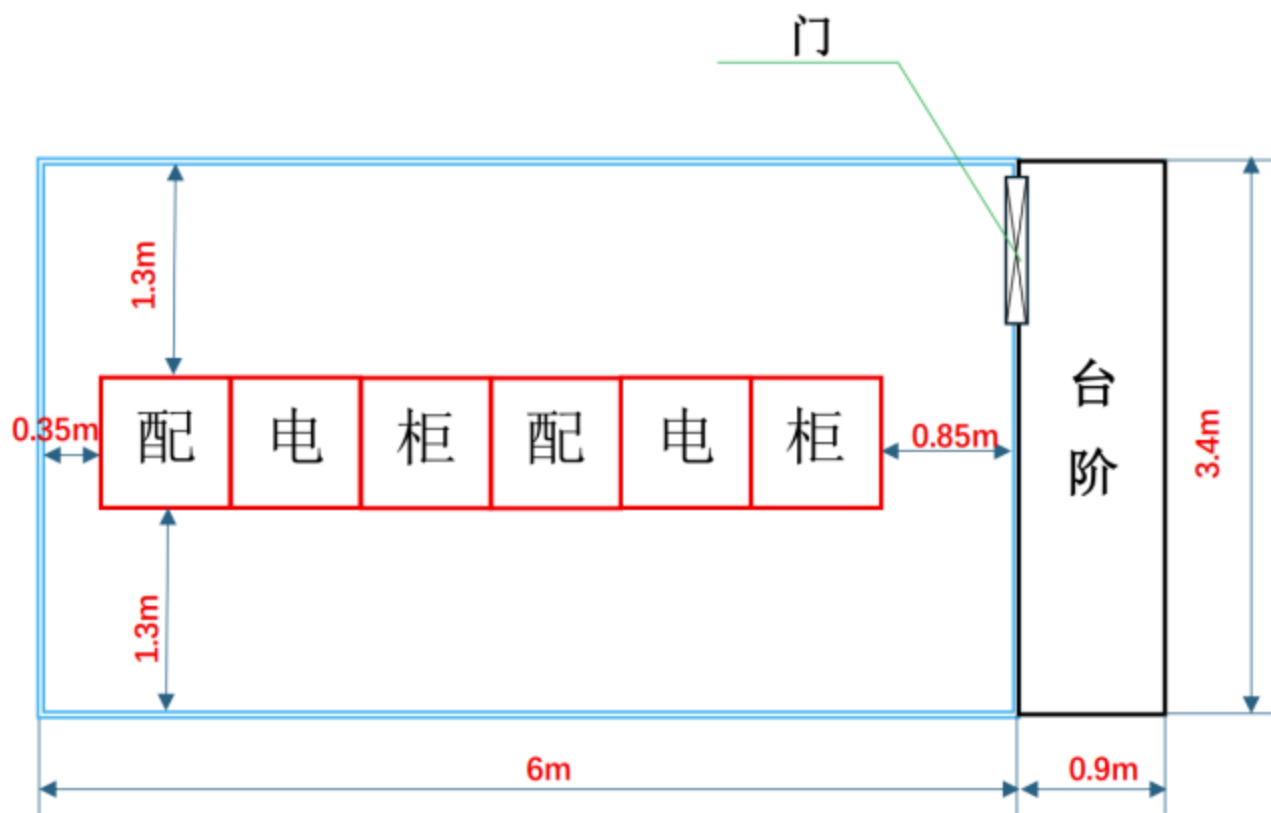
图 3 配电室及室内布局俯视图

配电室地坪距室外地坪高差为 0.1 米，配电室东侧设置有宽度为 0.9 米、高度为 0.2 米的台阶，现场发现配电室门口台阶存在损坏现象。

配电室内配电屏成单排布置，配电屏距配电室南北侧墙体间距离均为 1.3 米，配电屏西侧距墙体 0.35 米，东侧距墙体 0.85 米。配电室门高度为 2.6 米，宽度为 0.9 米（具体见图 3、图 4）。

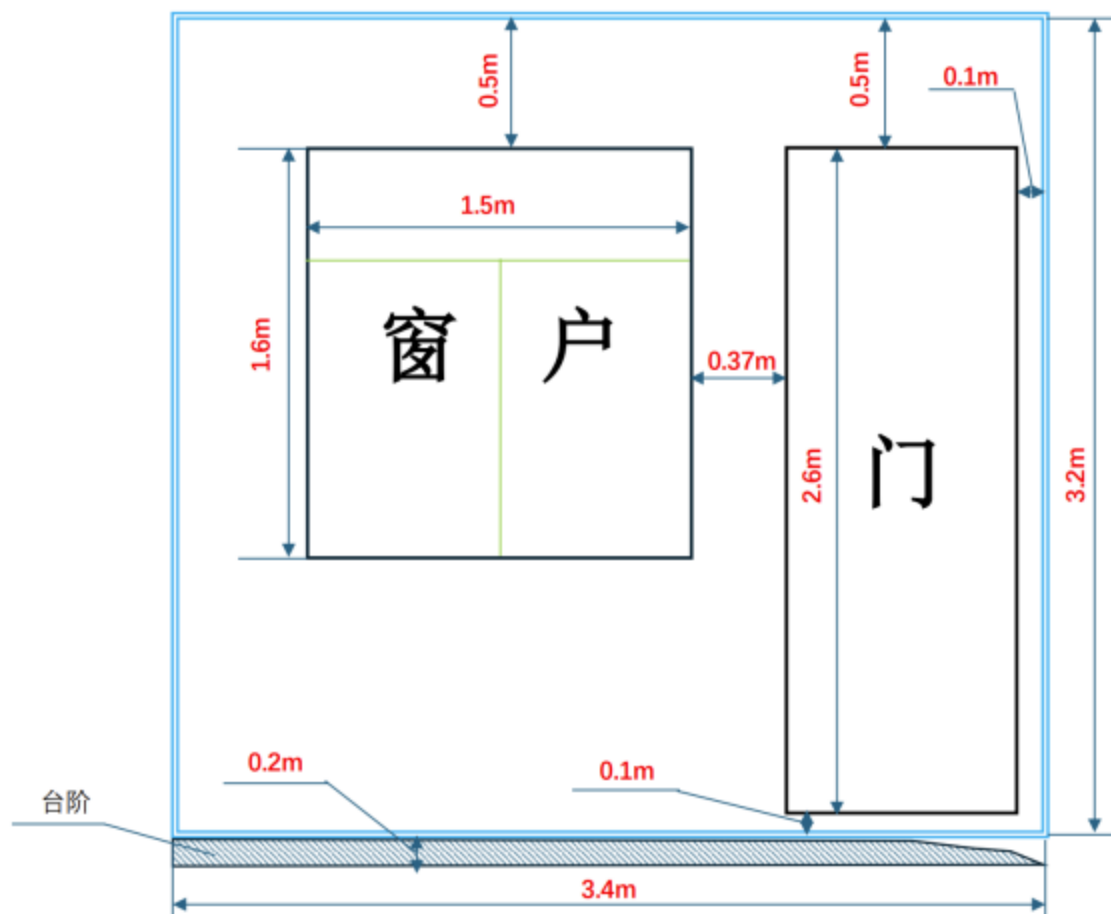
图 4 配电室主视图（由东向西）

经现场询问有关人员及勘察，推测事发时，涉事电柜由配电室门口外向东南侧约 30° 角方向倾倒。
