山西聚义兴投资集团有限公司
“5·7” 烟气中毒窒息一般事故调查报告

事故调查组

2025 年 6 月

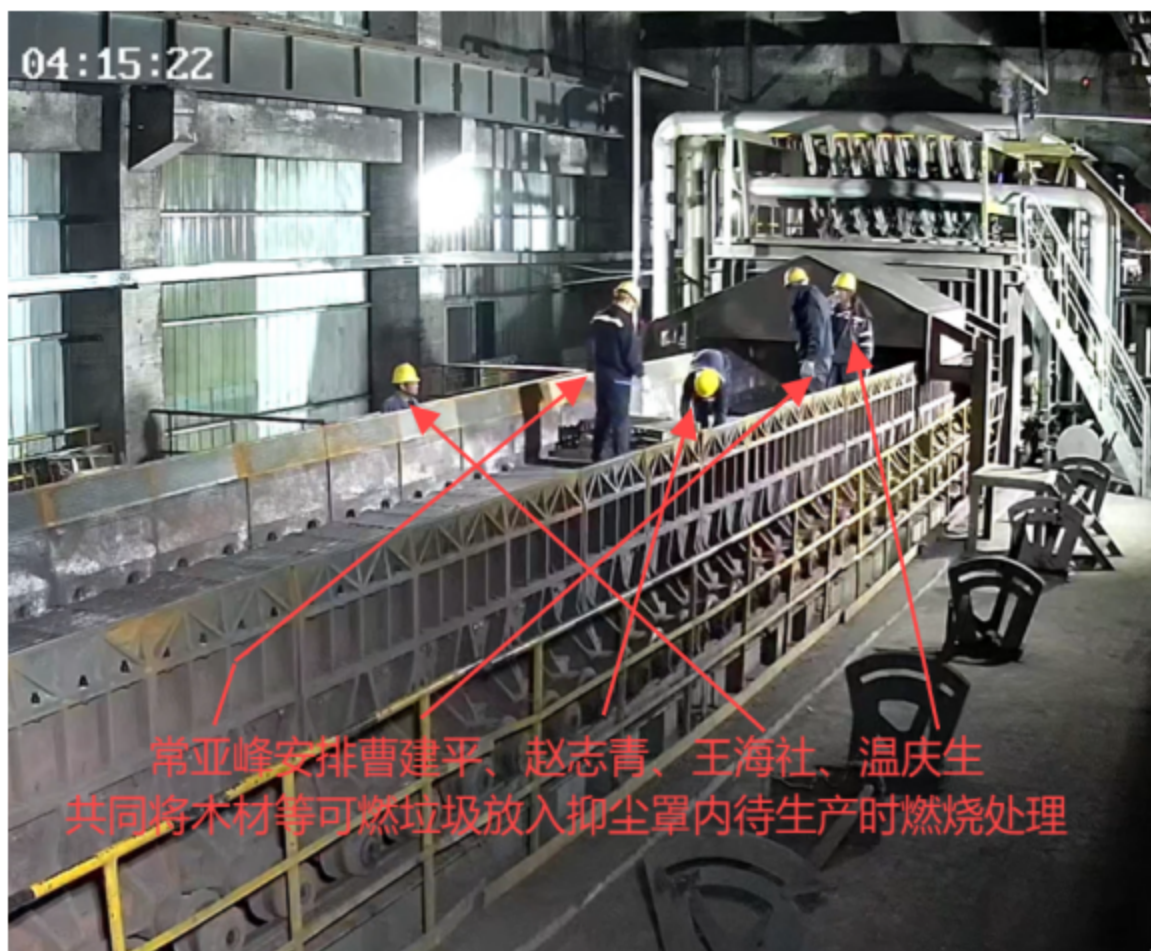
5月7日4:15许，全部检修任务完成后，当班工段长彭志良安排人员各自清理自己所属区域卫生，看火班长常亚峰安排皮带工曹建平、看火工赵志青、看火工王海社、布料工温庆生等4人清理烧结主机平台卫生和废螺栓，并要求将周

围废旧包装木板等可燃杂物放入抑尘罩下待开机时燃烧处理（见下图1）。彭志良和常亚峰安排完工作后，一起逐个岗位巡查设备，确认是否具备开机条件。

图 1：将周围废旧包装木板等可燃杂物放入抑尘罩下

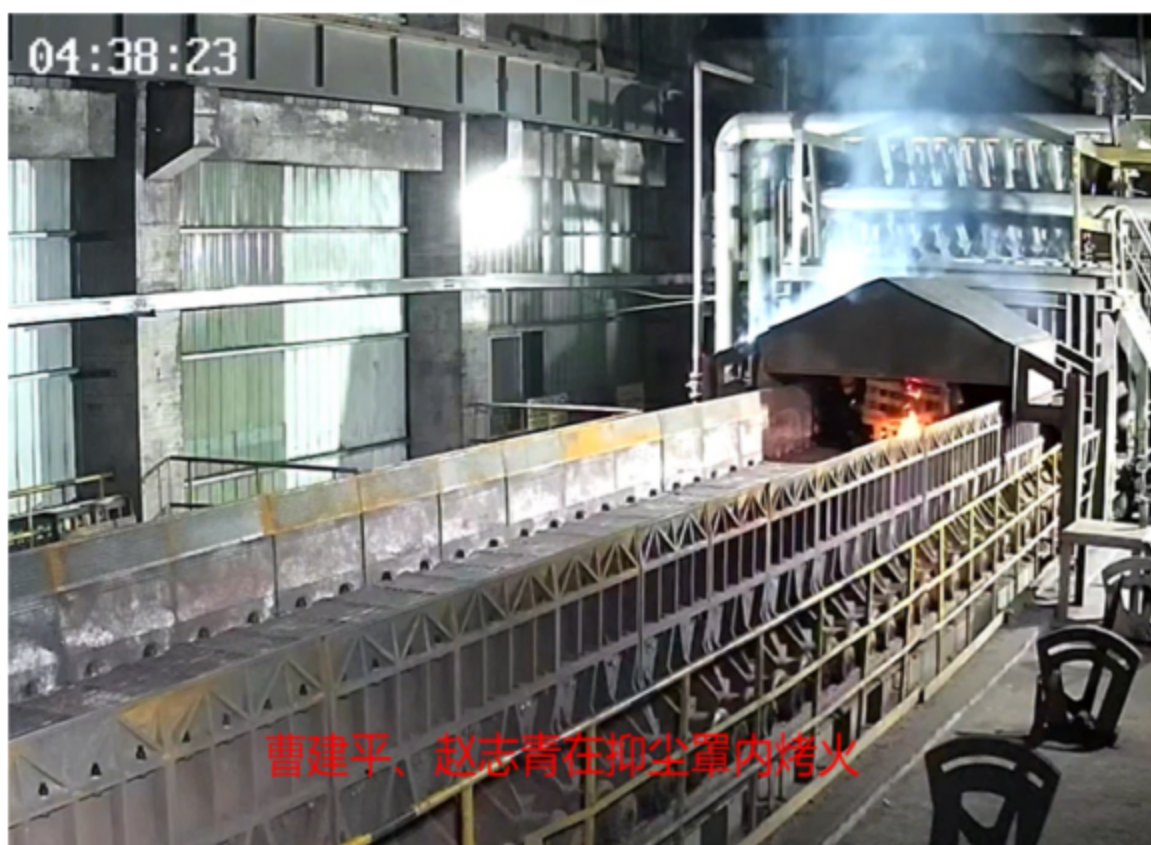
根据监控视频记录：曹建平4:30进入烧结台车抑尘罩下取暖休息，至事故发生未出台车抑尘罩；赵志青4:48最后一次进入烧结台车抑尘罩内，至事故发生未出台车抑尘罩；王海社在台车抑尘罩附近看手机，温庆生5:00进入台

车抑尘罩下休息，5:30 许从台车抑尘罩下出来，未再进入台车抑尘罩下。（见下图 2）

图 2：曹建平、赵志青长时间在抑尘罩内烤火取暖

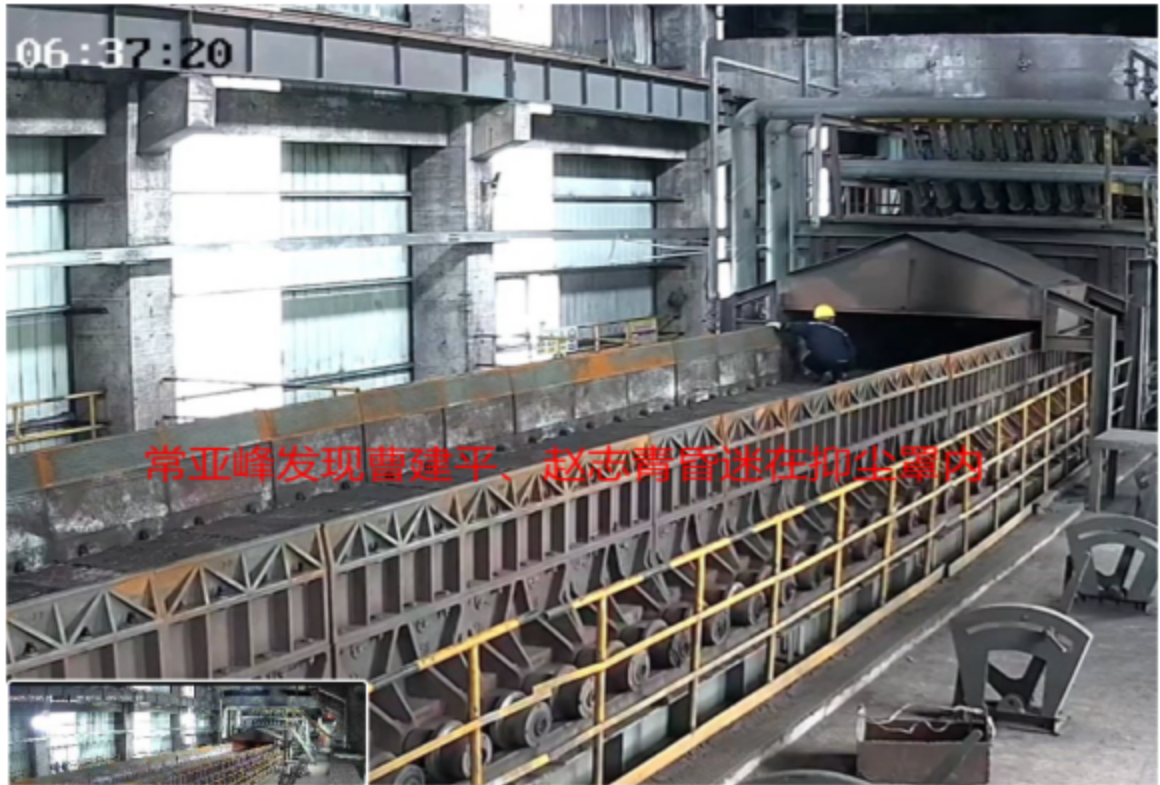
5 月 7 日上午 6:37 许，常亚峰巡查至烧结主机台车抑尘罩处时（此时火已熄灭），发现台车抑尘罩下有二人在休息

(见下图 3)，进到抑尘罩下看到赵志青、曹建平背靠烧结点火器南侧外壁头戴安全帽坐着，呼叫、推动二人均没有反应，仔细观察感觉到情况异常。

图 3：常亚峰发现曹建平、赵志青在抑尘罩内昏迷

二人在设备完成检修后，未到所属区域清理现场卫生，而是在烧结台车抑尘罩下自行生火取暖。木材局部燃烧不完全，烟气中包含有害物质（主要是 CO），抑尘罩阻碍烟气扩散，致抑尘罩内局部缺氧，且二人在抑尘罩下停留时间过长，不排除睡着可能，睡眠状态伤者本人很难感知身体不适，最终导致中毒窒息事故发生。在抑尘罩内长时间生火取暖，吸入烟气中的有害物质且抑尘罩内局部缺氧，是造成本次中毒窒息事故的直接原因。

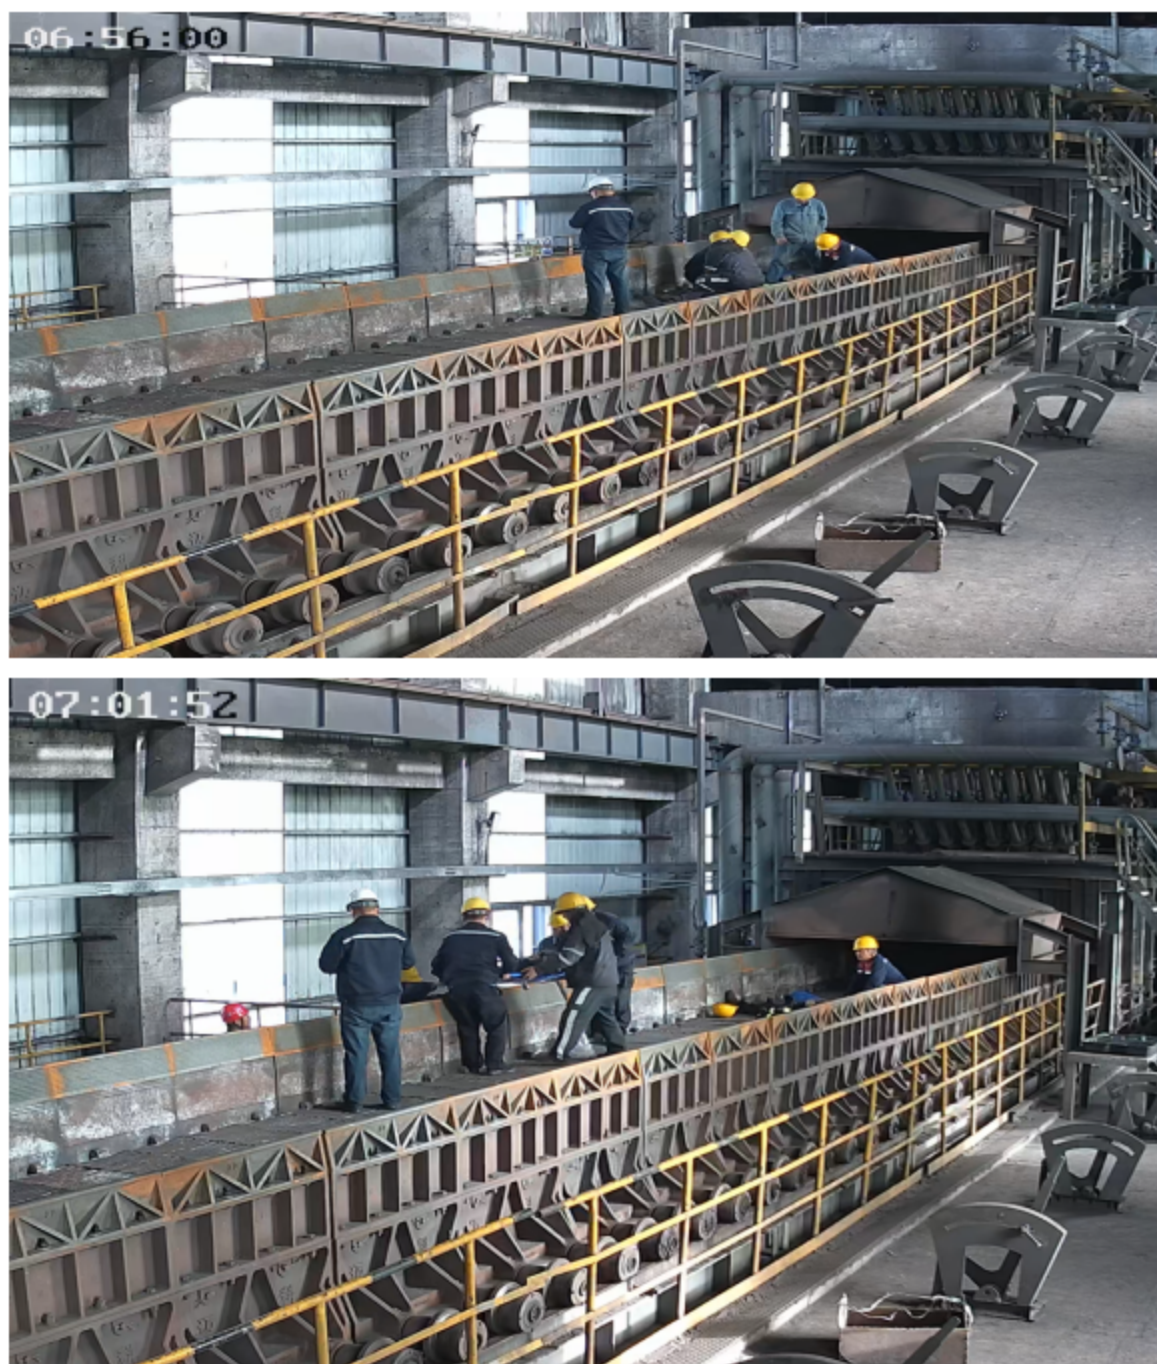
图 4: 应急处置现场截图

常亚峰走出抑尘罩外用对讲机呼叫当班工段长彭志良，彭志良接到通知 6:39 到达现场，同随后赶到现场的人员一起将赵志青、曹建平二人抬出抑尘罩外，立即取来氧气袋和空气呼吸器，现场采取吸氧、心肺复苏等急救措施。6:50 彭志良通知烧结车间主任刘和星，刘和星在接到通知后，于 6:52 通知公司总经理孙献军。孙献军在接到通知后，立即赶赴现场，并通知安环部安全员赵凯林拨打 120。7:04 赵凯林联系到岚县人民医院，在等待医护人员到达现场期间，抢救工作一直未停。7:24 120 急救车到达后，将赵志青和曹建

平送往岚县人民医院进行救治。后经医院确认，曹建平已死亡，赵志青转院治疗，10:45赵志青转入山西省第二人民医院救治，目前伤者生命体征平稳。部分现场处置视频截图如下图4。

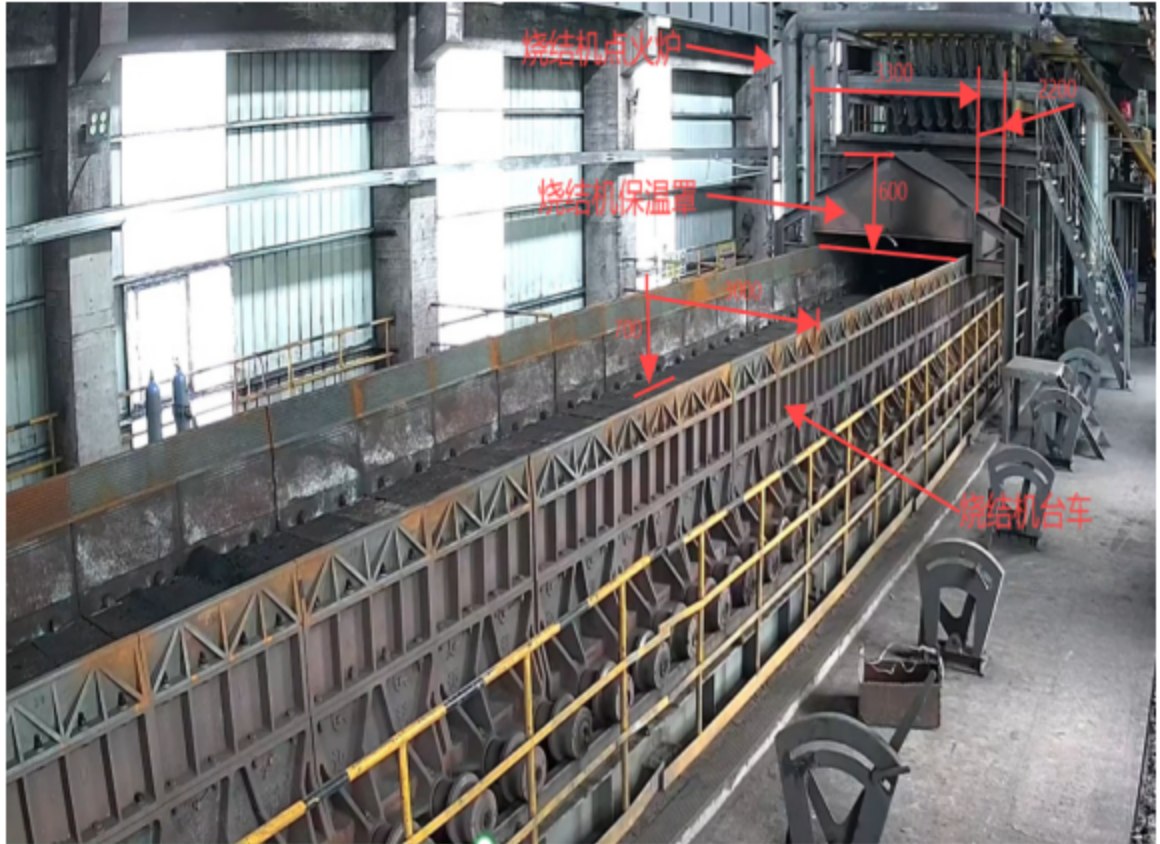
图 5：事故现场图

2025年5月8日至12日，事故调查组技术人员多次到现场进行勘查，核查检修内容与事发地点的相关性，并对烧结点火器、烧结台车和抑尘罩相对位置及抑尘罩外观尺寸进行测量，因已恢复生产，未见到事发时留下痕迹，但监控视频能够较真实的提供事发过程的相关信息。（详见下图5）
