山西高原工程有限公司
“7·21”一般中毒和窒息事故调查报告

事故调查组

2025年9月18日

(三) 事故地点：岚县城南一次供热管网 1-12#小室。具体位置：岚县城南规划滨河南路，秀容上府小区北门东北侧。

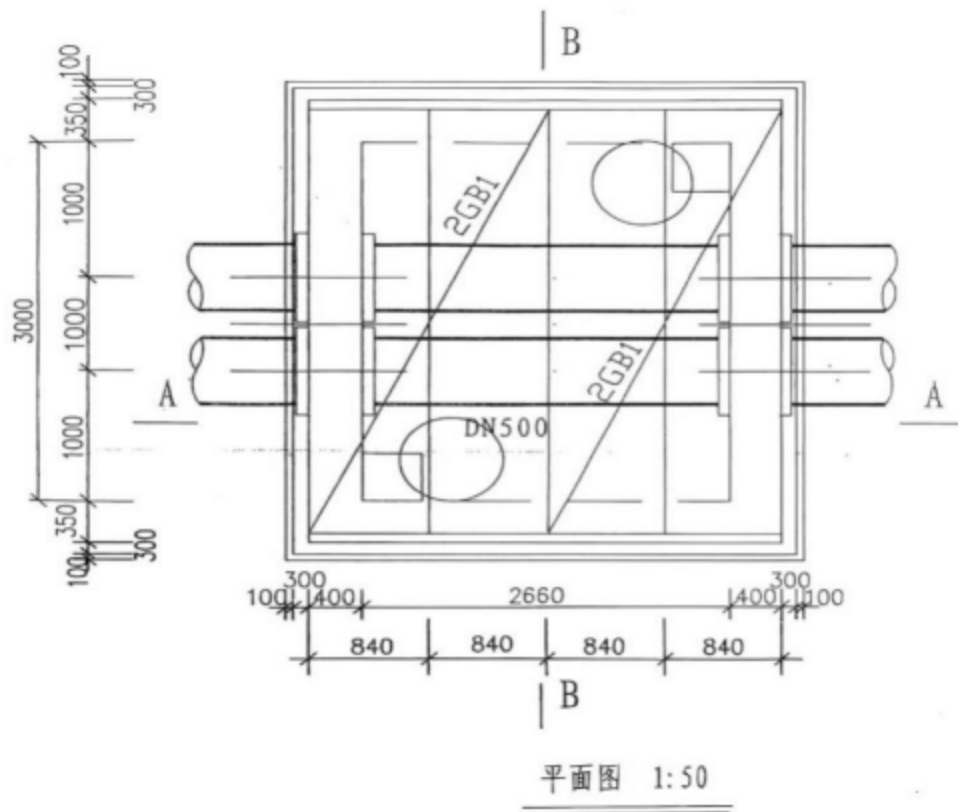
图-2 1-12#小室平面图

结构参数：总深度约4.4米，井筒为圆形砖砌结构，高度2.2米，筒壁上有爬梯和数处预留孔洞，可供工作人员脚踩进入。

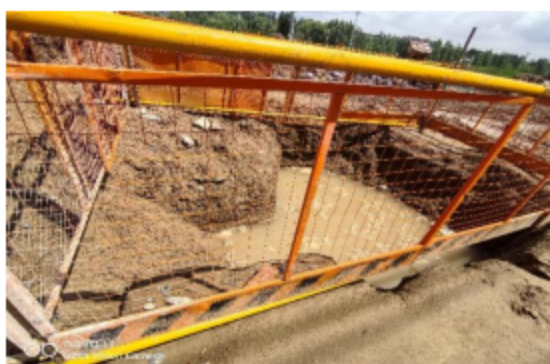
现场环境：周边用金属围栏围挡，所在不规则土坑内有积水，初期无法看到井盖，抽排积水后露出井盖。

事发 1-12#小室上方的土坑内积水(由
西南向东北拍摄)

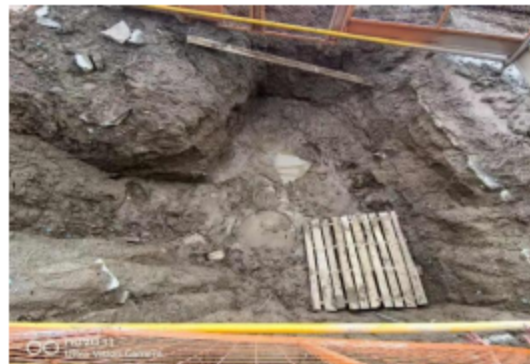
事发 1-12#小室上方的土坑 (由上向
下拍摄)

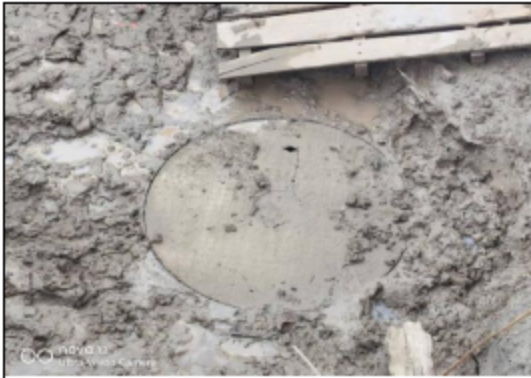
1-12#小室检查井盖 (由上向下拍摄)

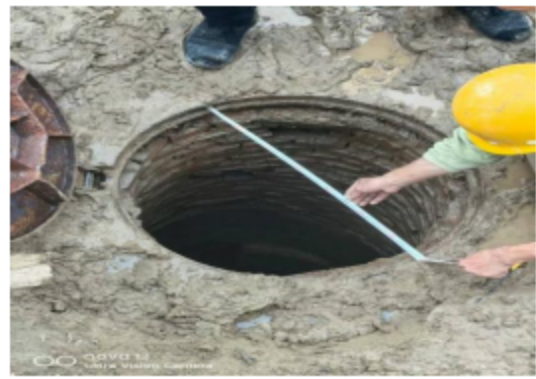
1-12#小室检查井,工作人员现场测量井筒直径 φ 0.7米 (由上向下拍摄)

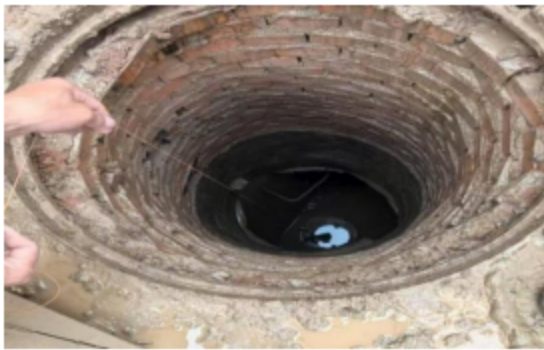
气体检测：抽排水完成后，调查组用复合式（H₂S、CO、空气、可燃气体）气体检测仪检测。检测仪进入井筒后不久即报警，且越往深处报警越急促；提到井口处显示氧含量为 18.4%，多次测量均显示氧含量不足。

技术组人员用复合式气体检测仪 (H₂S、CO、空气、可燃气体) 检测井内气体情况 (由上向下拍摄)

供热管网 1-12#小室属于受限空间，经多次检测以及对 1-11#小室空气进行检测，两个井内的空气中氧含量均不达标，证明井下属于“缺氧环境”。牛艳军在没有任何人允许的情况下擅自进入 1-12#小室的目的是不明确，从调查记录看从 21 日 11 时许到 11 时 30 分升井救出，表明在井中停留约 30 分钟。综合几次检测氧含量的数据，推测井下氧含量浓度约 10%左右。结合山西岚县公安司法鉴定中心《鉴定文书》的鉴定意见：“牛艳军不排除其在

缺氧环境下窒息死亡”的结论。综合推断分析牛艳军死因是较长时间在缺氧环境下窒息所致，是造成事故的直接原因。

3.严管特殊作业，杜绝同类事故发生。修订完善并严格执行企业特殊作业管理制度。对公司所有涉及受限空间作业的场所、设备进行全面排查，建档成册。所有受限空间作业前必须制定详实的作业方案，建立有效的内部沟通协调机制，全面辨识并管控特殊作业全过程安全风险。对特殊作业进行全链条、无死角的风险管控，坚决杜绝类似事故再次发生。

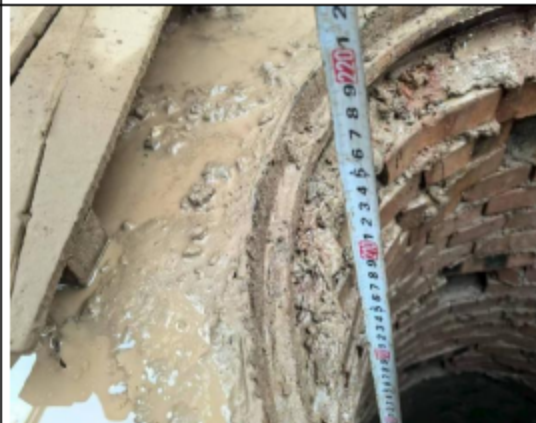
复合式气体检测仪正面、背面 (检验有效期至 2025 年 11 月 17 日)	技术组人员测量井筒高度 2.2 米 (调查组提供)

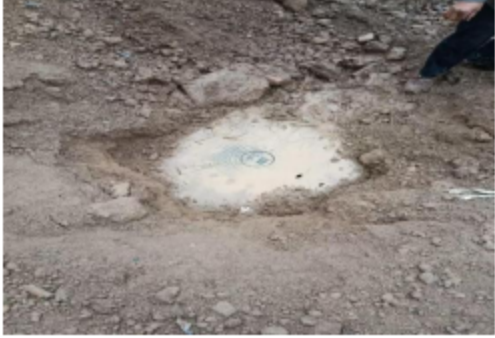
技术组人员测量 1-12#小室深度 4.4 米 (调查组提供)	1-12#小室井盖上有明显的“热力”标识 (调查组提供)
