岚县经济技术开发区
北京中翔路桥公路材料有限公司
“9·7”一般坍塌事故调查报告

事故调查组

2023年11月1日

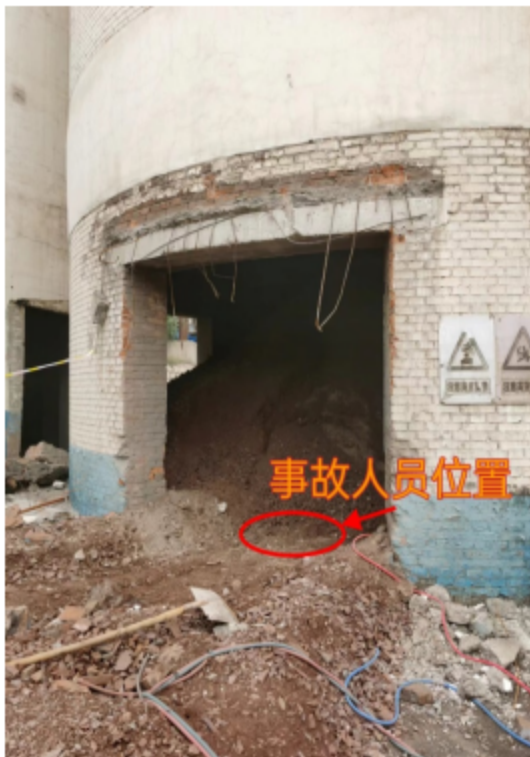
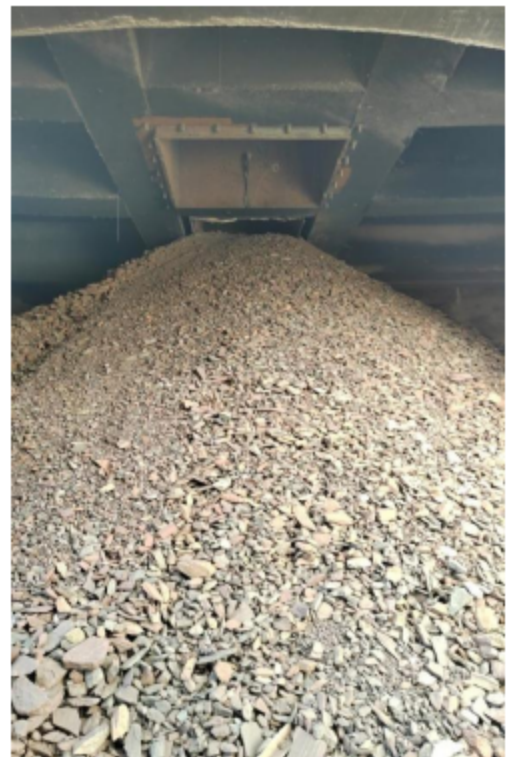
2. 砂岩库库底事故发生位置

事发前砂岩库料斗因切割（料斗四周只留有2—4公分未切割），料斗包括库内砂岩（约20吨）处于高危状态，杭永寿在

非工作时间进入工作区域，触碰砂岩库底下料处致物料坍塌是导致本次事故的直接原因。
