岚县“7·10”社科乡储煤棚（昌恒煤焦有限公司）
高处坠落事故调查报告
(报批稿)

2024年9月29日

岚县“7·10”社科乡储煤棚（昌恒煤焦有限公司） 高处坠落事故调查报告

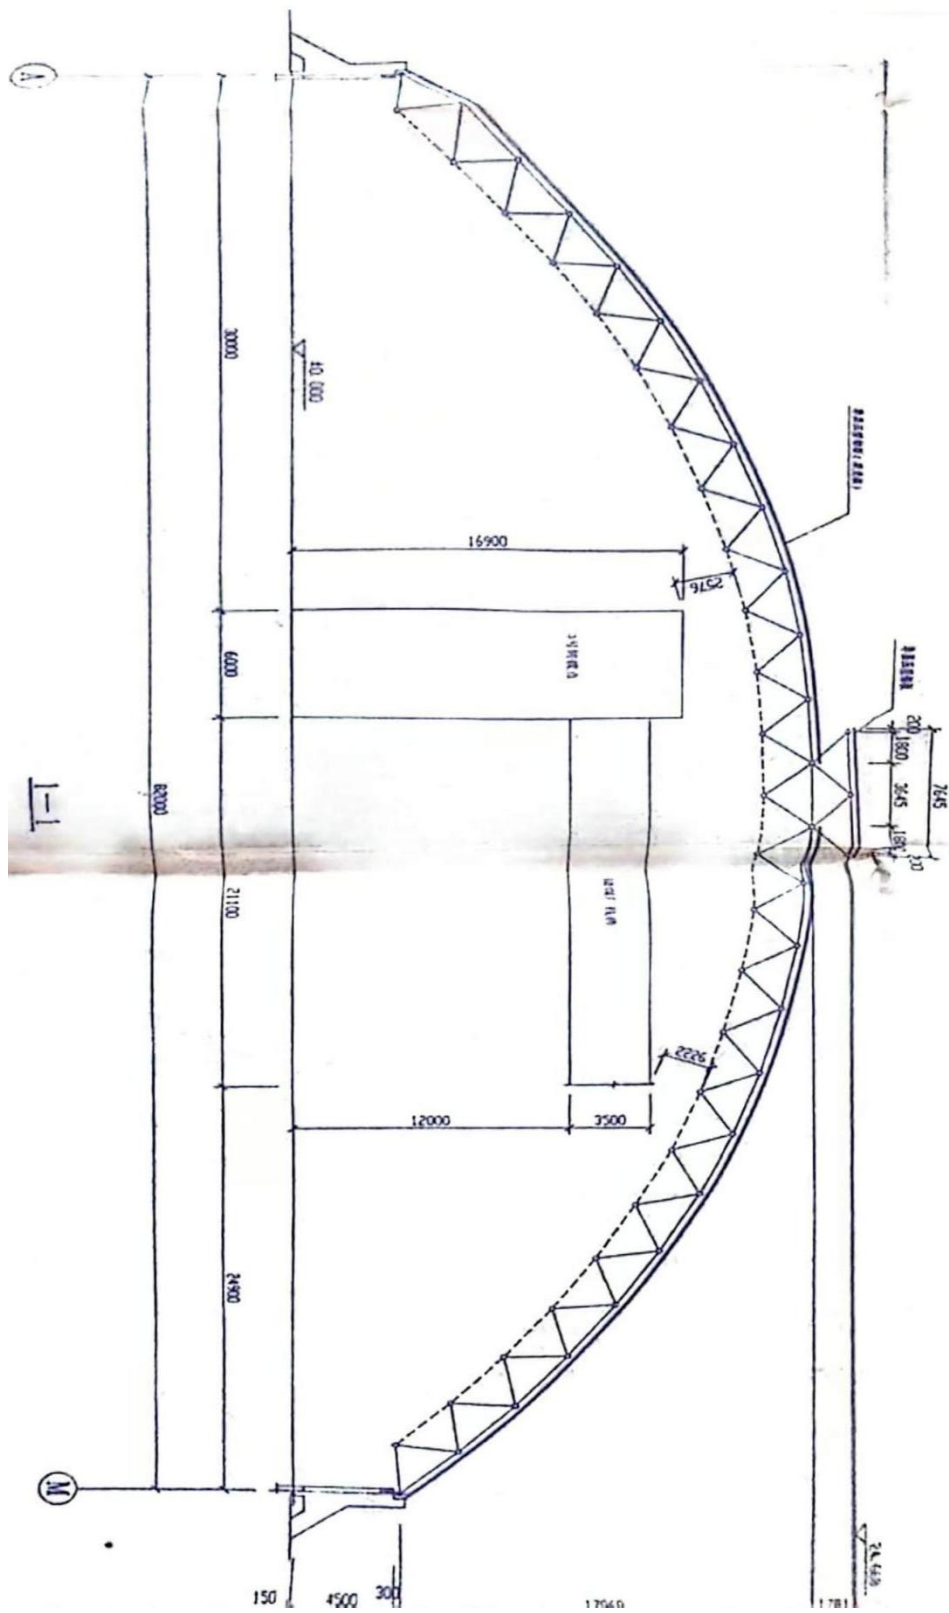
(图 1 储煤棚结构图)

储煤棚建设项目于 2013 年 5 月开工,2013 年 12 月通过竣工验收。主体钢结构,顶部采用彩钢板覆盖,长 127.5m,宽 82m,顶部最高 24m,顶部设有通风天窗(长 92m,宽 7.6m,高 1.7m),煤场总面积为 13007m²,容量约为 6 万吨。储煤棚结构见图 1。

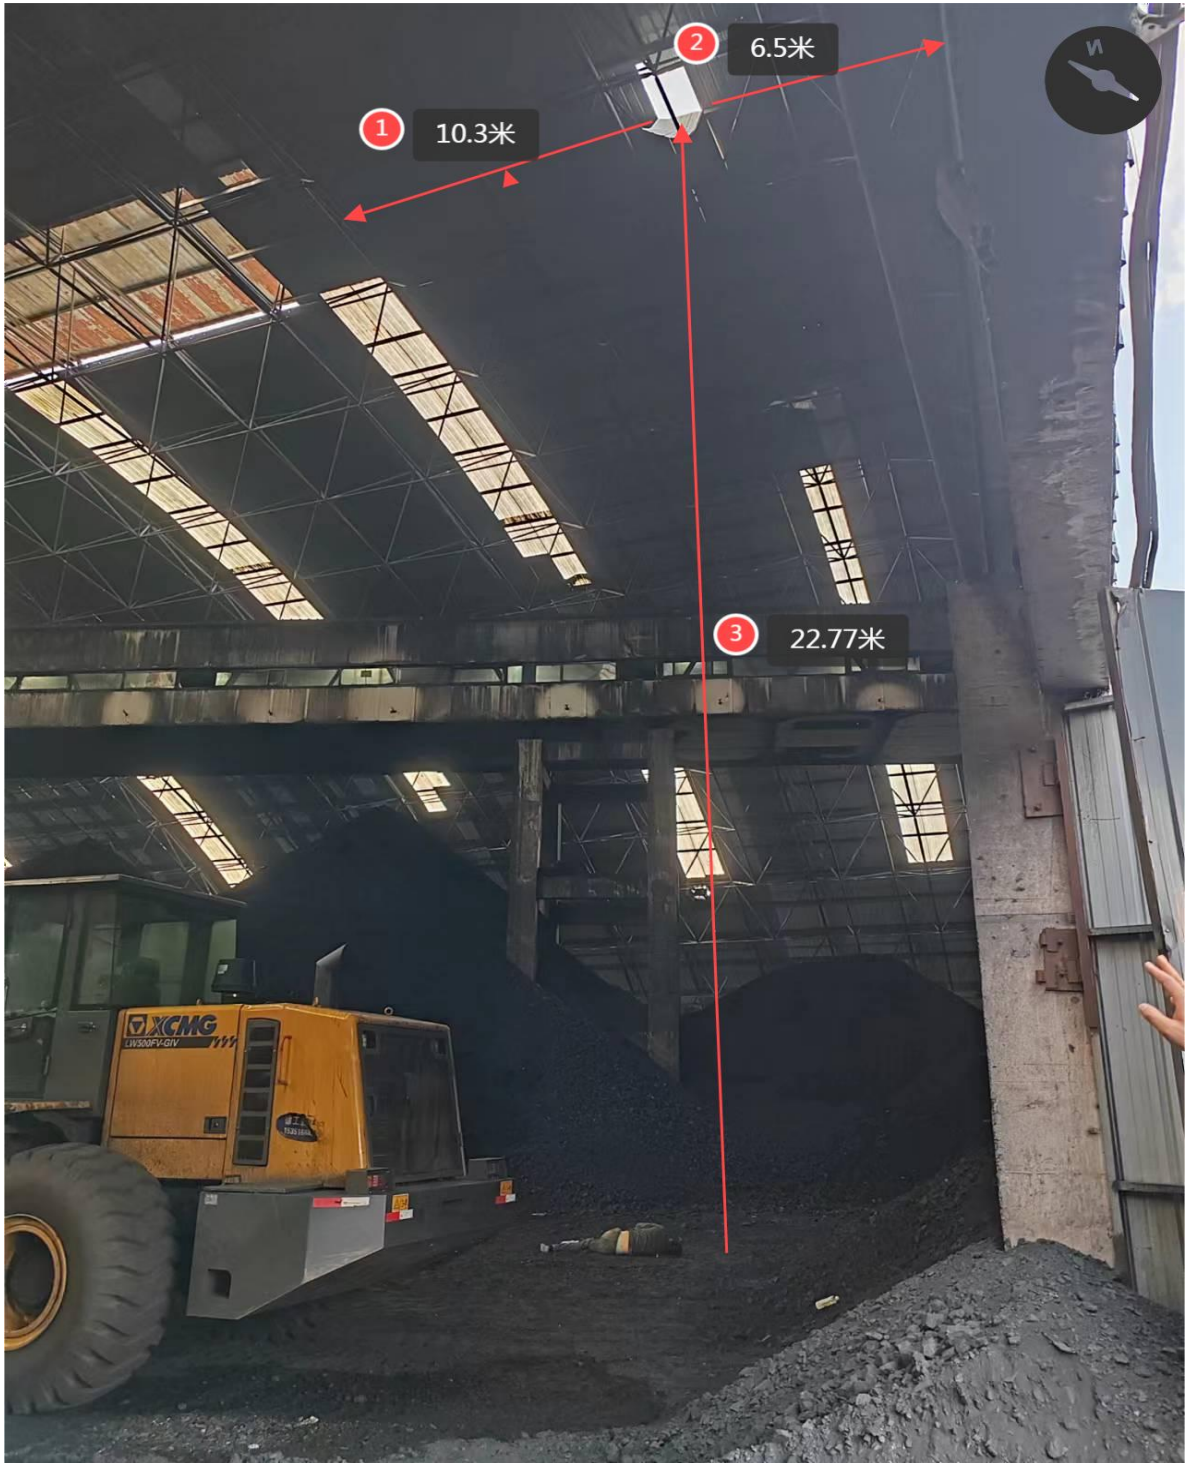
(图2 坠落地点示意图)

1、**事故地点**。事故地点位于山西岚县昌恒煤焦有限公司储煤棚东侧顶部，距东侧边界 6.5m，距通风天窗东侧边界 10.3m，距东门水平距离 9.04m，距储煤棚底板 22.77m。人员坠落地点见图 2。

2、事故现场情况。事故地点棚顶旧彩钢板明显弯折，出现空洞，长宽约 0.9×1.3m。煤棚顶部坠落点附近有个人工具包和电钻；坠落点下部位于储煤场内部，地面空旷，无积煤，现场设有警戒线。

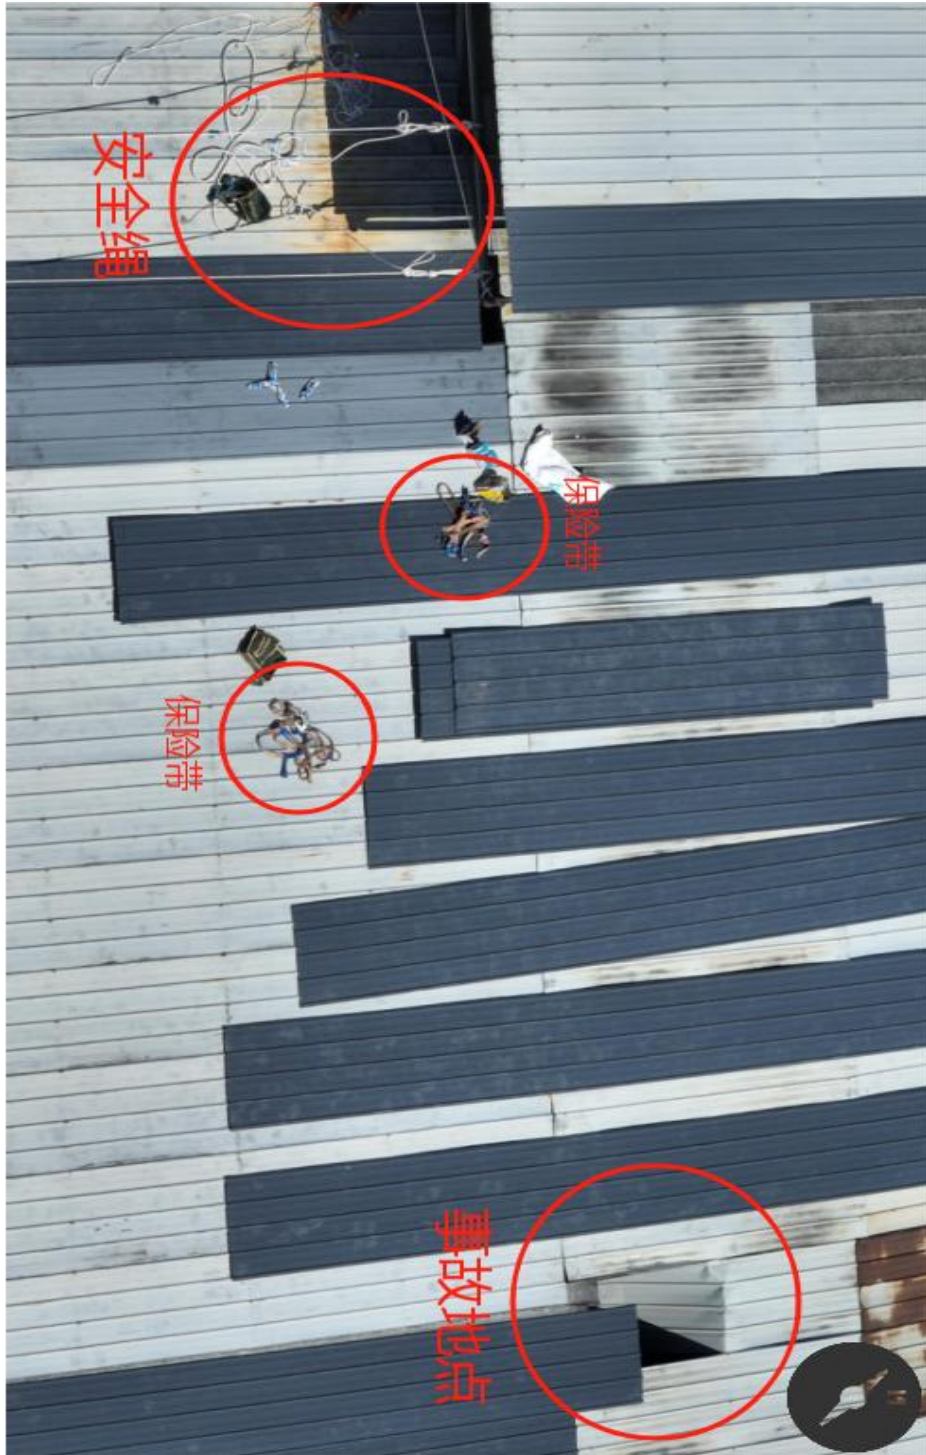
(图3 事故地点安全设施情况)

3、事故地点安全设施情况。在通风天窗朝向南坡方向共固定有 7 根直径 16mm 长度 120m 的安全绳。其中据事故地点最近的通风天窗东侧钢柱固定有 2 根安全绳和攀登自锁器，用于作业人员固定保险带，事故地点放有安全带和工具包等。事故地点安全设施情况见图 3。

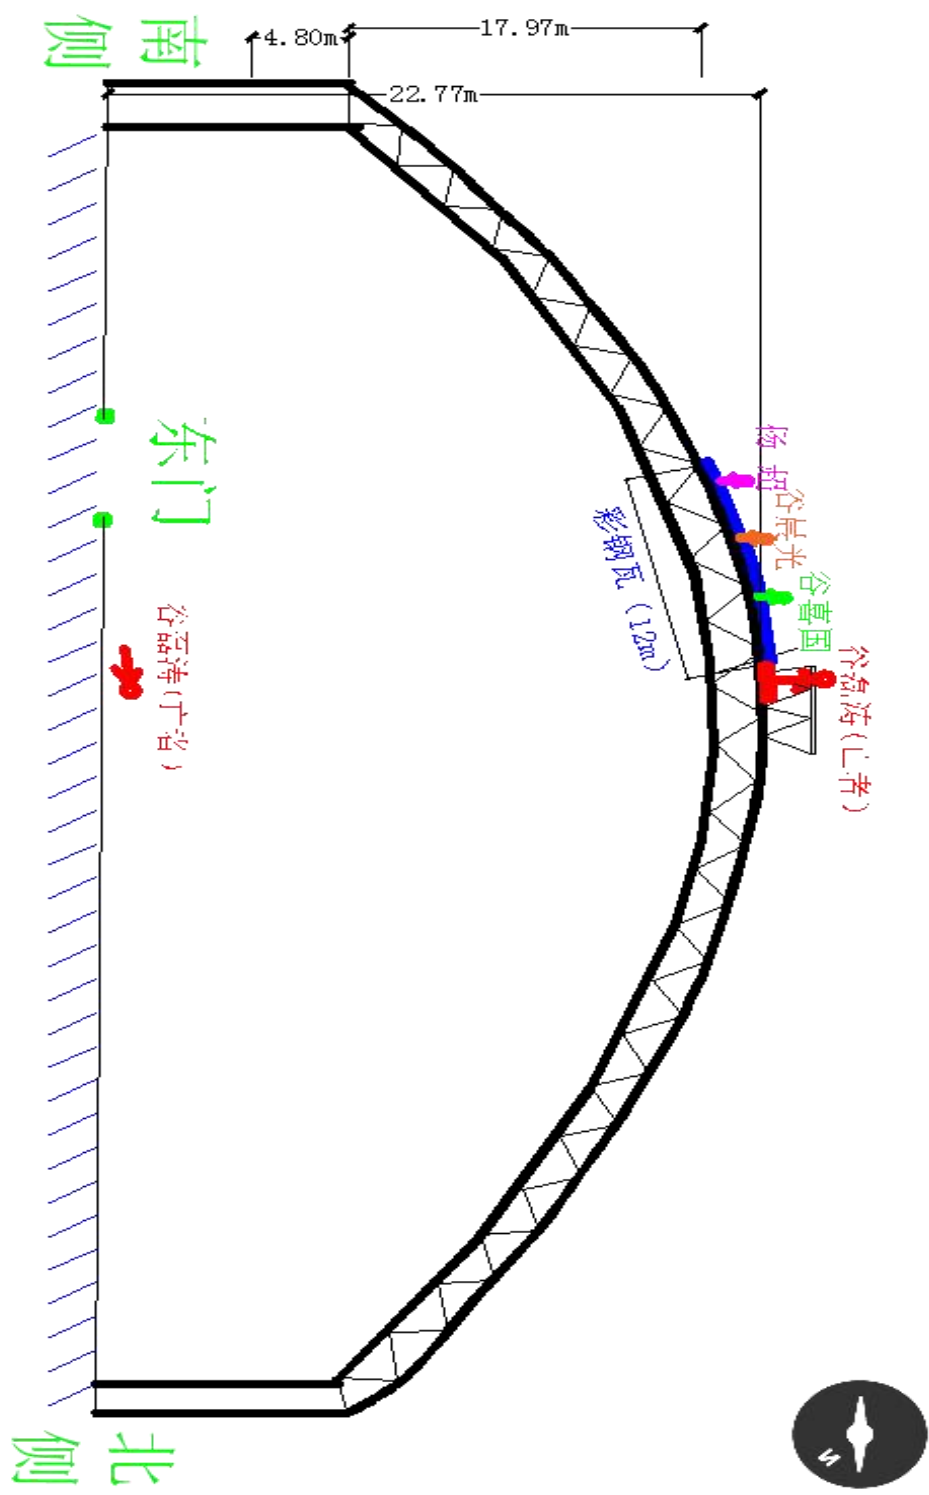
(图 4 事发时人员站位情况)

4、事故发生时人员作业位置情况。事故发生时，谷磊涛在顶棚最上面拆卸固定旧彩钢板的螺丝，此时为方便作业在顶棚向下谷希国、谷晨光、杨超依次排开。谷磊涛把所在位置的旧彩钢板固定螺丝拆卸完后，在朝谷晨光等人的方向行走过程中，踩踏到已经拆除固定螺丝而悬空的旧钢板，掉落坠入储煤棚内。事发时人员站位情况见图 4。

17点55分左右，在更换完第4块彩钢板，准备安装第5块彩钢板的时候，谷磊涛在顶棚最上面拆卸固定旧彩钢板的螺丝，此时为方便作业在顶棚向下谷希国、谷晨光、杨超依次排开（见图4）。作业期间，谷磊涛自行摘掉安全带和安全帽。杨超、谷希国和谷晨光发现后均提醒制止，谷磊涛没有按照提醒戴好安全帽并挂好安全带。当谷磊涛把螺丝拆完后，朝谷晨光等人的方向行走过程中，踩踏到已经拆除固定螺丝而悬空的旧彩钢板，掉落坠入储煤棚内。

施工工人谷磊涛，无特种作业操作证，事发当班，在更换完第 4 块彩钢板，准备安装第 5 块彩钢板的时候，谷磊涛把所在位置的旧彩钢板固定螺丝拆卸，造成旧钢板一侧悬空失去稳定性，属于物的不安全状态。作业期间，谷磊涛自行摘掉安全带和安全帽。杨超、谷希国和谷晨光发现后均提醒制止，谷磊涛没有按照提醒戴好安全帽并挂好安全带，擅自冒险作业，属于人的不安全行为。综合认定：谷磊涛在进行高处作业时违章摘掉安全带和安全帽是导致事故发生的直接原因。

安全管理，在施工现场，作业人员必须做到进入施工现场戴安全帽、高空作业人员系安全带、高处作业点的下方设安全网。进一步建立完善预防机制，规范作业行为，及时发现和纠正违规行为。
